### OBSERWACJE DEFORMACJI ZABYTKOWEJ BUDOWLI HYDROTECHNICZNEJ – INTEGRACJA METOD I OPRACOWAŃ

Jaz walcowy Czersko Polskie jest budowlą piętrzącą wykonaną z elementów stalowych, betonowych oraz murenych opartych na jednym wspólnym fundamencie (rys. 1). Znajduje się w rejonie ujścia Brdy do Wisły w Bydgoszczy. Wybudowano go na początku XX wieku. Zasadniczym elementem stanowiącym zamknięcie jazu jest stalowy walec o długości ponad 23 m i średnicy 2,5 m. Walec jest oparty na skrajnych przyczółkach jazu. Badania obejmują stalowy walec będący (rys. 2).

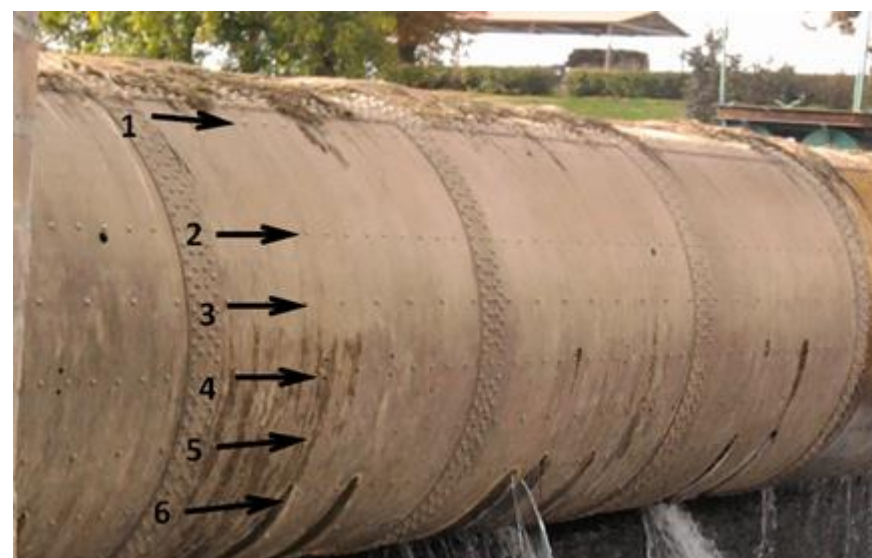
Rys. 3. Poziomy nit na powłoce walca

Ze względu na utrudnioną dostępność do powłoki walca, tylko od strony wody dolnej, w trakcie pomiaru geodezyjnego obserwowano wybrane punkty w postaci nitów położonych w trzech rzędach (rys. 3).

Grubość powłoki otrzymano wykonując pomiar aparatem ultradźwiękowym. Pomiary punktów kontrolowanych wykonano metodą przestrzennego kąto-łukowego wycięcia w przód. Do realizacji pomiaru wykorzystano tachimetr elektroniczny. Ze względu na utrudnioną dostępność do powłoki walca, tylko od strony wody dolnej, w trakcie pomiaru geodezyjnego obserwowano wybrane punkty w postaci nitów położonych w trzech rzędach (rys. 3).

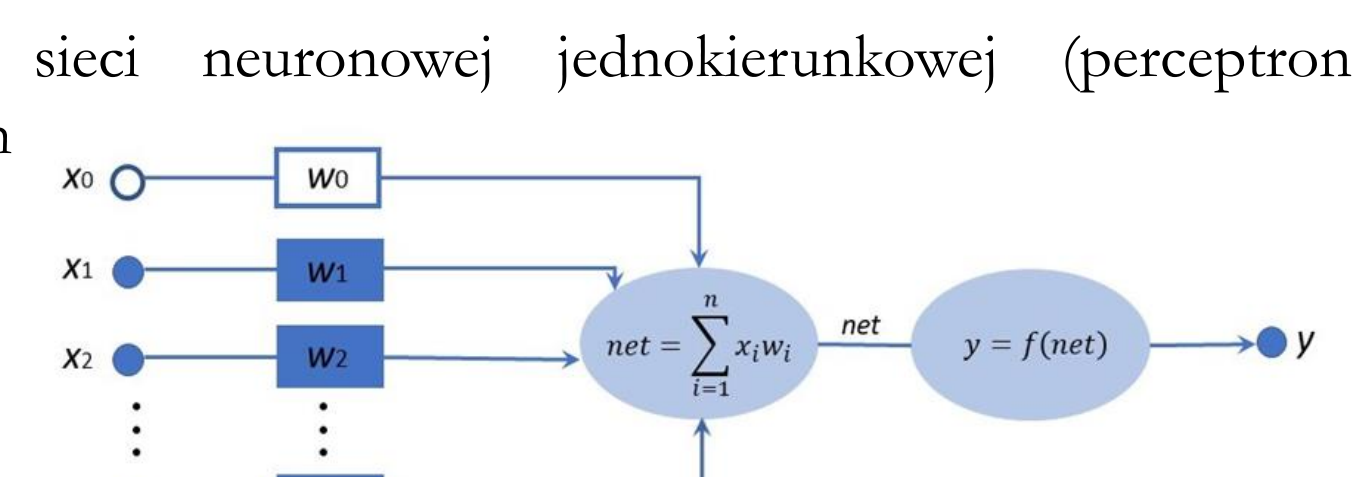
Rys. 5. Model sieci neuronowej jednokierunkowej

Do predykcji przemieszczeń wykorzystano model sieci neuronowej jednokierunkowej (perceptron wielowarstwowy), która składała się z neuronów opisanych sigmoidalną funkcją aktywacji (rys. 5).

Zaproponowane podejście pozwala na odwzorowanie zależności przyczynowo-skutkowych pomiędzy danymi wejściowymi  $x_i$ , a zbiorem wyjściowym  $y_j$ .

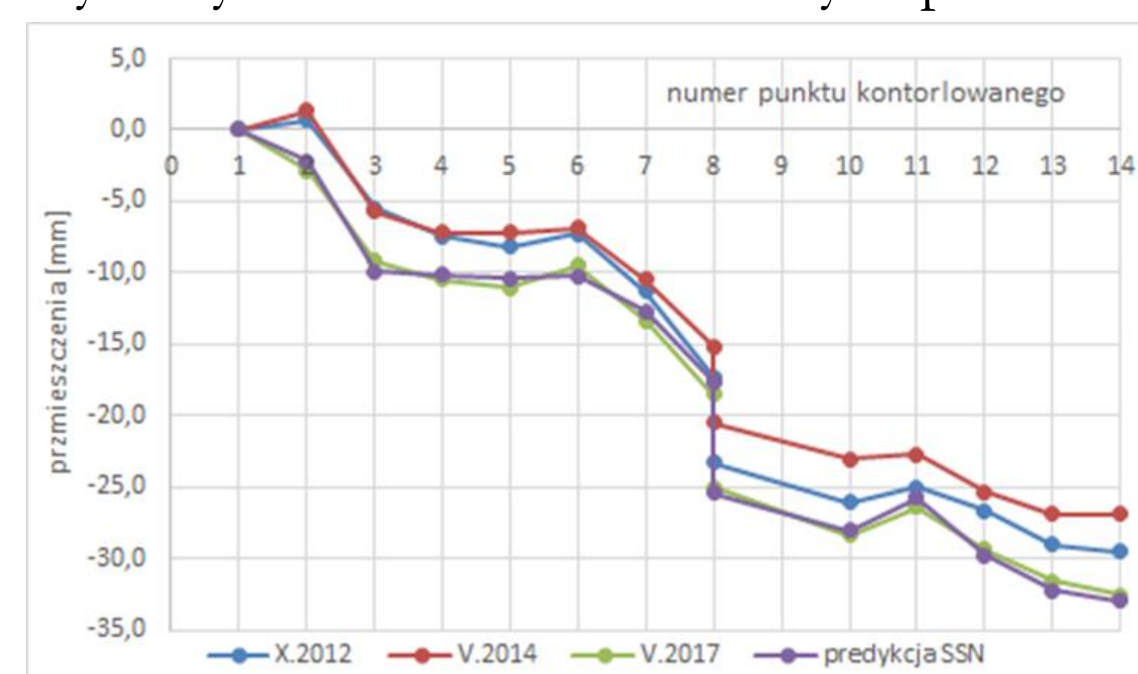
Rys. 7. Wykres przemieszczeń punktów kontrolowanych

Porównanie wyników przemieszczeń dla pomiaru 1 i 2 oraz dla pomiaru nr 3 z wynikami uzyskanymi z wykorzystaniem sieci neuronowych przedstawiono na rys. 7.

Zaobserwowano skręt konstrukcji walcowej o kierunku odwrotnym do kierunku splywu po niej wody, sumaryczny skręt wyniósł odpowiednio:  $(-0,73^\circ)$  czyli  $(-0,66^\circ)$  co odpowiada przesunięciu o 14 mm po obwodzie walca jazu,

a) zauważa się równomierny spadek konstrukcji walcowej w kierunku północno-zachodnim (w kierunku budynku obsługi jazu), różnica rzędnej pomiędzy skrajnymi pomierzonymi punktami osi geometrycznej wynosi 29,5 mm,

b) zauważa się odchylenie osi geometrycznej konstrukcji walcowej od prostej przechodzącej przez jej punkty początkowy i końcowy w kierunku wody dolnej, maksymalne odchylenie wynosi 6,6 mm,

c) zauważa się odchylenie punktów osi geometrycznej w płaszczyźnie pionowej od prostej łączącej punkty początkowy i końcowy osi, maksymalne zaobserwowane odchylenie wynosi 4,8 mm.
